PROJETO DE ÁGUA FRIA

PLANTA DE AMPLIAÇÃO DE ÁREA DA ESCOLA - CEI - BELLA CLARK

CEI-428

PREFEITURA MUNICIPAL DE BIRIGUI - SP.

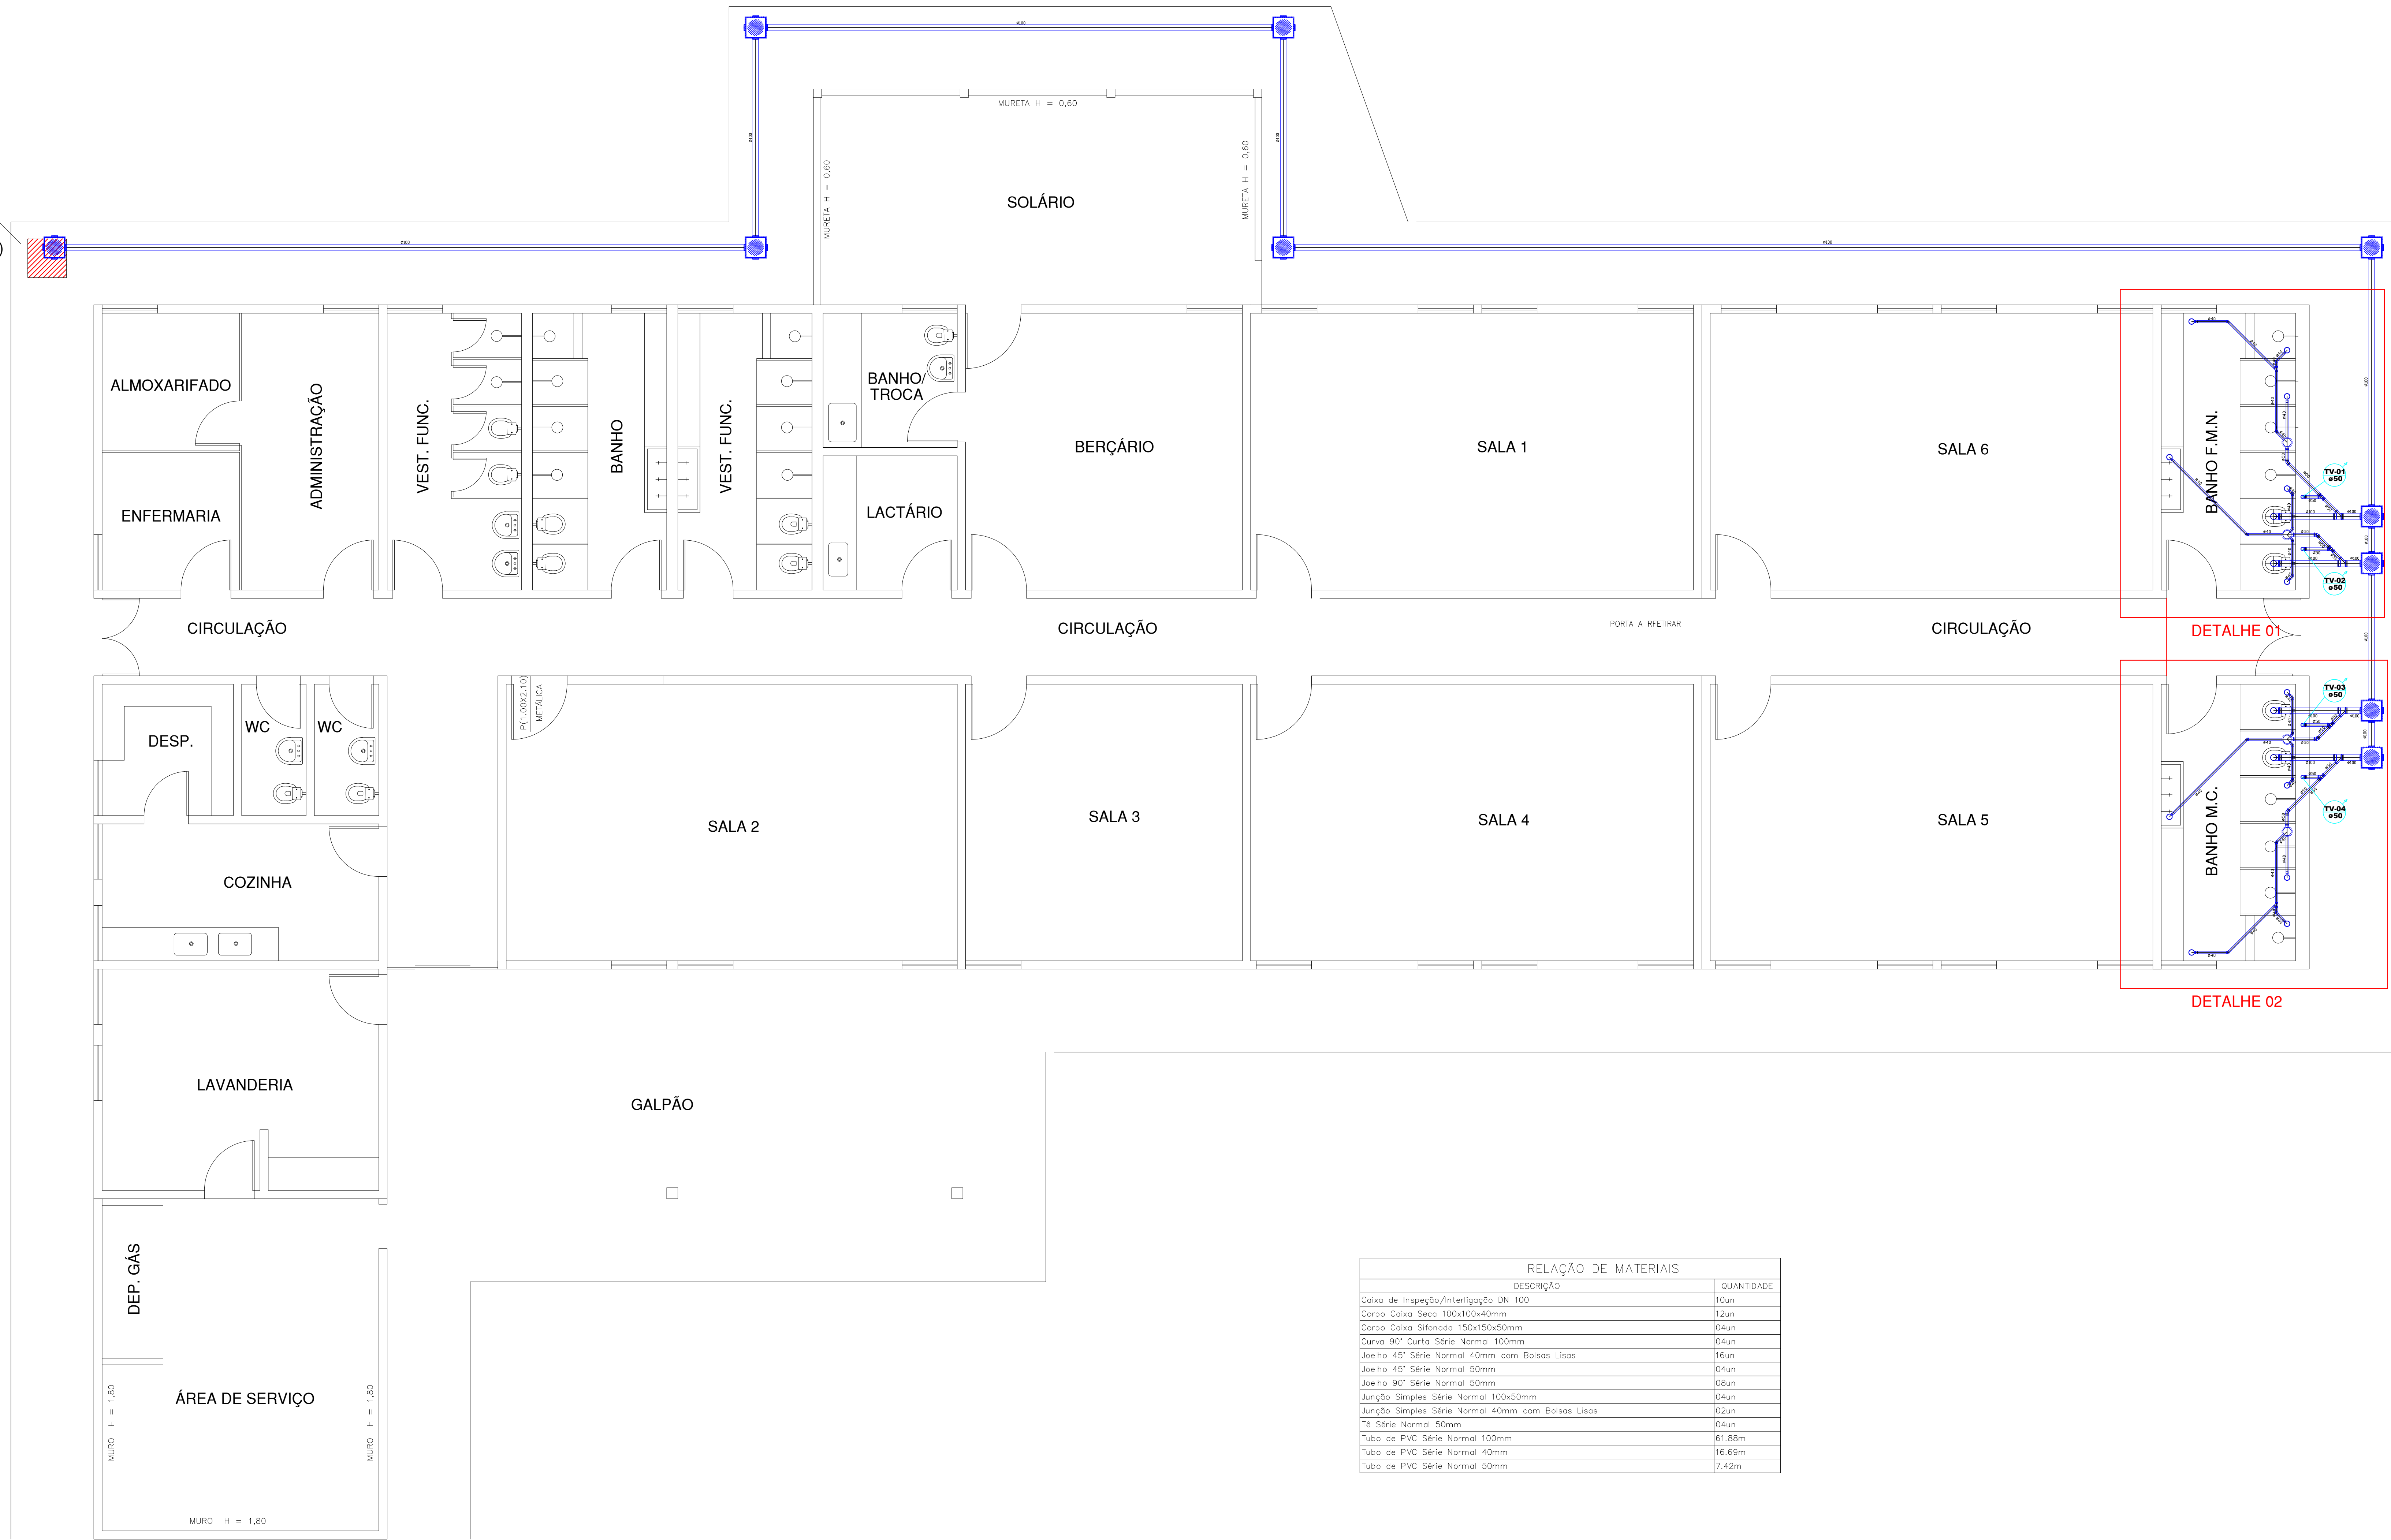
PAVIMENTO TERREO
Planta Baixa: Esgoto
Escala: 1:50

Caixa de inspeção de esgoto existente (substituir por Caixa de inspeção de PVC)
